## Būves tehniskās apsekošanas atzinums

Esoša grāvju meliorācijas sistēma,  
KDS "Komutators" teritorija, Medemciems, Olaines novads.

Tehniskā apsekošana veikta 2021. gada 5. janvārī.

KDS "Komutators" meliorācijas sistēmas  
apsekošana

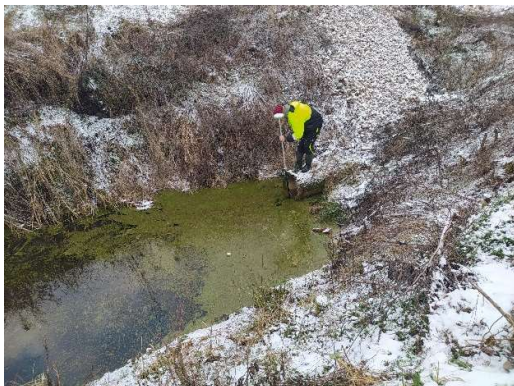
*Grāvis N-1* pārtīrīts pik. 00/00 līdz pik. 06/00. Pārtīrīšanas laikā nav pārbūvētas esošās caurtekas. Pārējā garumā grāvis aizaudzis ar krūmiem, kokiem. Caurteka B-3 ierīkota jauna PP caurteka  $\varnothing 800\text{mm}$ . Pēc veiktajiem caurtekas uzmērījumiem, konstatēts, ka caurtekas kritums tikai 5cm, kas pie 18m garuma dod 2,8‰ garenslīpumu. Atbilstoši LBN 224-15 "Meliorācijas sistēmas un hidrotehniskās būves", minimālais caurtekas iebūves garenslīpums ir 5,0‰. Caurtekas izteces daļa nav salāgota ar grāvja dibenu, kā rezultātā veidojas ūdens pārkritums. Pārtīrītās grāvja daļas gultne dziļāka nekā caurteku B-1, B-2, B-3 tekņu atzīmes. N-1 nepārtīrītās daļas dibena atzīmes arī zemākas kā jauniebūvētā caurteka B-3. Piemēram, N-1 pik. 09/00 dibena atzīme 9.04m, kamēr caurtekas B-3 ieteces teknes atzīme 9.08m. Iepriekšējai betona caurteikai ieteces atzīme bija 8.89m un iztece 8,71m (pēc veiktajiem mērījumiem janvāra sākumā). No tā izriet, ka jauniebūvētā caurteka (iebūvēta 2021. gada janvārī) ir par 19cm augstāka nekā vēsturiskā. Visu augstāk minēto faktoru ietekmē ir radies uzstādīnājums grāvī N-1 virs caurtekas B-3. Vienlaikus secināts, ka tehniski iespējams iebūvēt caurtekas B-1; B-2; B-3 uz atzīmēm, kas salāgojamas ar pārtīrīto N-1 gultni, tādējādi atvieglot ūdens noteci no KDS "Komutators" teritorijas. Šādā gadījumā caurtekas varētu iebūvēt vismaz par 20-35cm dziļāk.

N-1. B-3 ieplūdes daļa (pirms pārbūves)

- 4) Iztīrīt koplietošanas ūdensnoteku ar KDS "Ieviņa-99" (novadgrāvis N-1) no biomasas nosēdumiem un zāļu, niedru apauguma;
- 5) Pārbūvēt caurtekas B-1, B-2 un B-3 ar nosusināšanas prasībām atbilstošu diametru un iebūves atzīmēm (dziļumu).
- 6) Nepieļaut normatīvajiem aktiem neatbilstoši pietiekami attīrītu sadzīves kanalizācijas ūdeņu nonākšanu meliorācijas sistēmā.

Nepieciešams steidzami risināt grāvja N-1 pārtīrīšanu visā garumā un atbilstošu caurteku iebūvi. Īpaša uzmanība jāpievērš gultnes stiprinājumiem, lai novērstu dibena izskalošanu un nogāžu nobrukumus. Šobrīd lielākais traucējums ūdens normālai novadei ir caurteku B-1 ; B-2 un B-3 neatbilstošās iebūves atzīmes (līdz pat 0,6m virs grāvja gultnes), kas rada uzstādinājumu virs caurtekām.

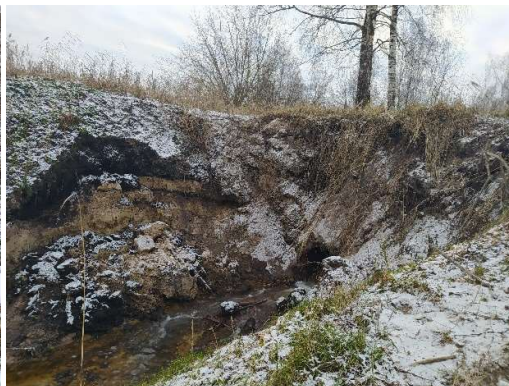
Pārbūvējot caurteku B-1, nepieciešams izbūvēt nostiprinājumus līdz ietekai Ostvalda kanālā, jo gruntis nestabilas un veidojas izskalojumi. Caurteka B-2 atrodas pretkritumā, to nepieciešams pārbūvēt.

N-1. B-1 izplūdes daļa

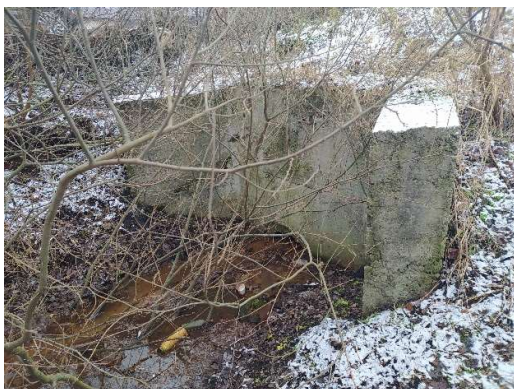
N-1 pik. 09/82 ierīkota lietuses ūdens kanalizācijas izteka un grāvja nogāze nostiprināta ar koka atbalstsienu. Pik. 14/05 un pik. 14/20 ierīkotas lietuses ūdens kanalizācijas iztekas. Caurtekas B-4 diametrs (DN 500) par mazu pietekošā ūdens novadei. Ierīkota atbalstsiena, kas ir labā stāvoklī.

N-1. B-4 izplūdes daļa

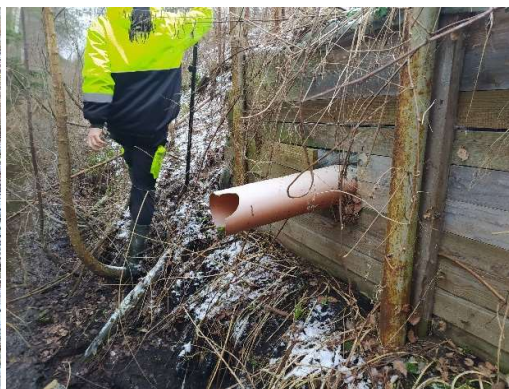
N-1. lietusūd. kanaliz. izteka un koka atbalstsiena

Steidzami jānovērš neattīrītu kanalizācijas ūdeņu novadīšana koplietošanas grāvjos. Jāsakārto esošās lietussūdens iztekas, lai novērstu grāvja nogāžu eroziju.

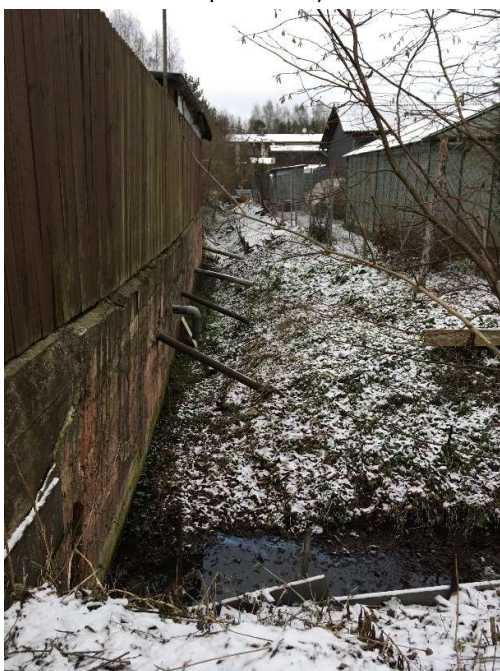
*Grāvis N-2* posmā pik. 01/95 līdz pik. 02/15 piekļuvi pie grāvja traucē metāla žogs, kas izbūvēts neievērojot ielu sarkanās līnijas. Gar īpašumu Komutators 209 grāvī iebūvēta DN 700 mm dzelzsbetona caurule un 200 l metāla muca kā aka. Pik. 04/70 līdz pik. 04/90 ēka iebūvēta grāvī atbalstot to ar metāla caurulēm, kas atstutētas pret pretējo nogāzi.

N-2. Ēka iebūvēta pa pusei grāvī.

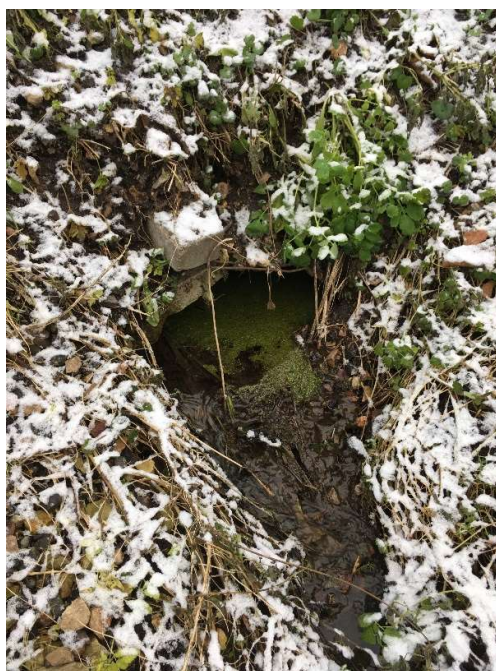
Lielākā daļa caurteku deformējušās, piesērējušās un atrodas zem ūdens līmeņa. Caurteku iebūves atzīmes neatbilst plūsmas virzieniem un nav savā starpā salāgotas. Redzams, ka caurteku iebūve nav notikusi saskaņoti, līdz ar to ir traucēta normāla ūdeņu plūsma. Liela daļa caurteku atrodas pretkritumā.

Tipiska caurteka objektā – mazs diametrs, aizaugusi, piesērējusi, caurvades spēja apgrūtināta

Pēc grāvja N-1 sakārtošanas ir jāpārtīra pārējā meliorācijas sistēma, jāpārlik visas caurtekas atbilstošās iebūves atzīmēs.

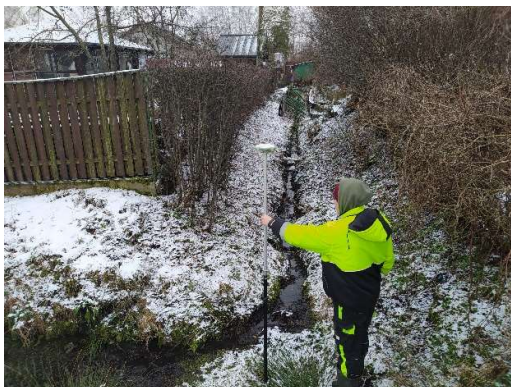
*Grāvis S-4* posmā pik. 03/75 līdz 04/00 labajā krastā ierīkota koka atbalstsiena atbalstot to ar metāla caurulēm, kas atstutētas pret pretējo nogāzi. Caurtekai B-12 ieplūdes daļā izbūvēta metāla gala siena un metāla atbalstsiena S-4 labajā krastā 10m garā posmā no B-12 uz augšteci.

S-4 atbalstsiena pik. 03/75-04/00 LK

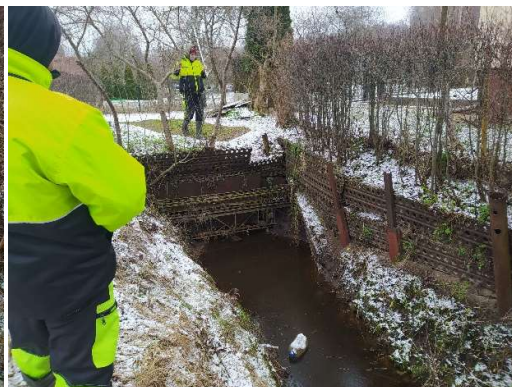
S-4. B-12 gala siena un metāla atbalstsiena LK

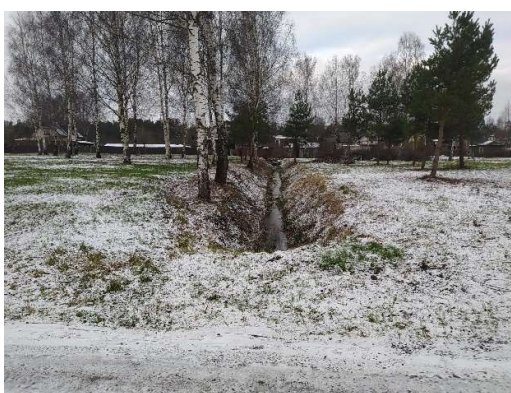
*Grāvim S-5* nav atrasta notece. Nav pievienots ne grāvim N-2, ne S-4.

beznoteces grāvis S-5

Grāvi N-2 pik. 00/00 – 01/00 un grāvi S-3 nav nepieciešams izbūvēt kā kolektoru. Grāvis S-5 atrodas koplietošanas teritorijā un to var atstāt kā grāvi, tikai nodrošinot savienojumu ar kādu noteces grāvi vai kolektoru. Grāvji S-11 un S-12 atrodas KDS “VEF – Baloži” teritorijā.

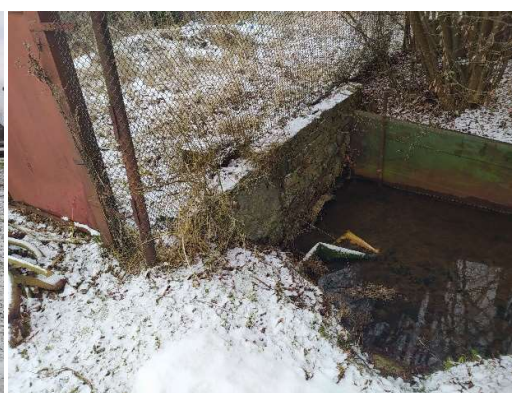
*Grāvis N-6* kopumā labā stāvoklī, atsevišķās vietās konstatēti nogāžu noslīdējumi. Caurtekas B-19 izplūdē kreisajā krastā ierīkota koka dēļu atbalstsiena 5m garā posmā.

N-6. B-19 izplūdes daļa

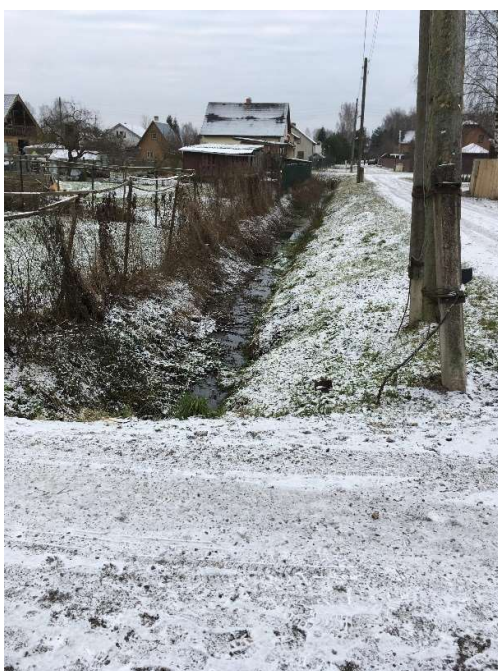
N-6. Skats no B-24

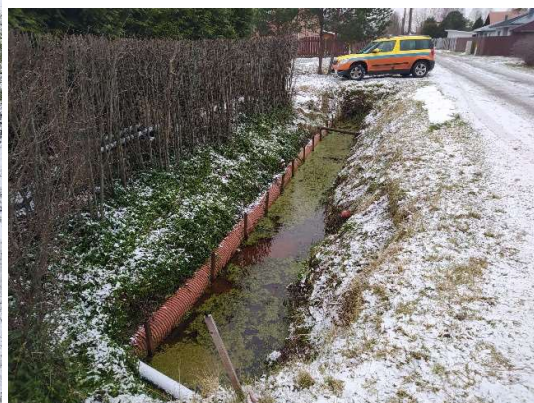
*Grāvis S-7* gar īpašumu Komutators 124 grāvja S-7 kreisajā krastā ierīkota atbalstsiena no plastmasas caurules DN 300mm un metāla statņiem.

Plastmasas atbalstsiena S-7 grāvis

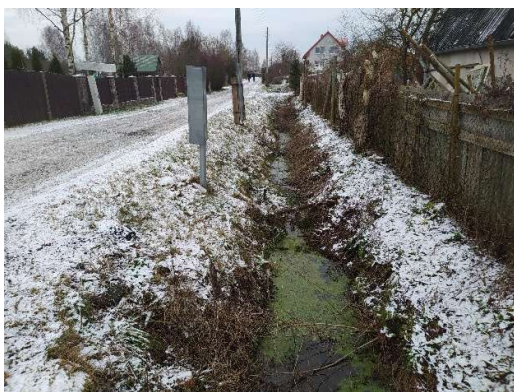
*Grāvi S-8* vairākās vietās šķērso elektro komunikāciju kabeļi, kas ievietoti metāla aizsargcaurulēs.

Komunikācijas metāla aizsargcaurulēs S-8 grāvis

Grāvju pārtīrīšanas laikā jāsakārto komunikāciju šķērsojumi. Jāiečaulo kabeļi PP vai metāla aizsargcaurulēs.

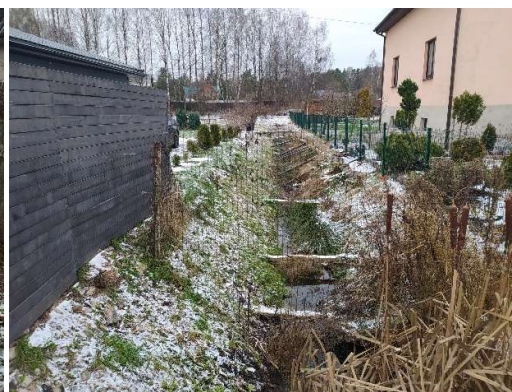
*Grāvis S-10* no pik. 02/10 līdz pik. 02/60, lai novērstu nogāžu noslīdēšanu, grāvja kreisajā krastā izbūvēta koka atbalstsiena, kas ar baļķiem, brusām atbalstīta pret pretējo krastu. Posmā starp caurtekām B-41 un B-42 pāri grāvim izbūvēts metāla žogs, kas apgrūrina piekļuvi. Grāvi vairākās vietās šķērso elektro komunikāciju kabeļi, kas ievietoti metāla aizsargcaurulēs. Grāvis pie īpašuma Komutators 90 stipri aizaudzis ar niedrēm. Iespējams grāvī tiek novadīti neattīrīti notekūdeņi no šī īpašuma, kas pastiprina aizaugšanu ar biogēnajiem elementiem.

Koka atbalstsiena S-10 kreisais kr.

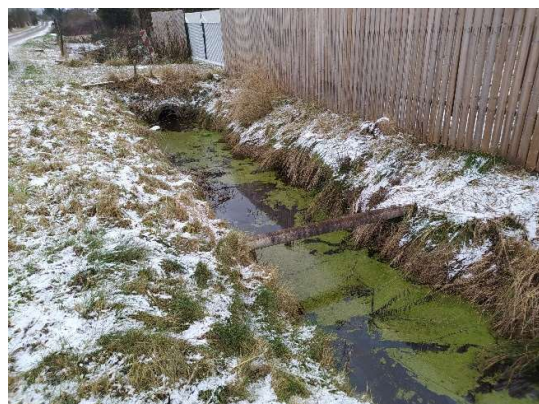
*Grāvim S-12* pie pik. 01/70 izbūvēts mūrēta siena uz kuras ierīkots maiņas, apgriešanās laukums.

Komunikācijas metāla aizsargcaurulēs S-10 grāvis. Mūra atbalstsiena un ceļa paplašinājums  
S-12 LK
